INSTALAÇÃO DE PRÓTESE PROVISÓRIA IMPLANTOSSUPOORTADA: RELATO DE CASO

INSTALLATION OF IMPLANT-SUPPORTED PROVISIONAL PROSTHESIS: CASE REPORT

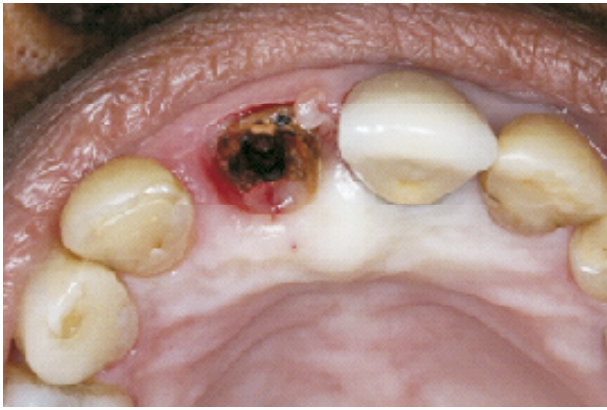
Paciente do sexo masculino procurou o Departamento de Materiais Odontológicos e Prótese da Faculdade de Odontologia de Araçatuba/UNESP, devido à fratura da coroa protética do elemento 2.2 ocasionada por pino intrarradicular muito curto, comprometendo a estética do seu sorriso (Figura 1).

Figura 1: Aspecto intra-oral, vista oclusal: fratura do elemento 2.2.

Após o exame clínico, foi proposta a exodontia da raiz residual do elemento 2.2 (Figura 2), com posterior instalação de implante e de prótese provisória imediata, até que o paciente pudesse ser reabilitado com a prótese definitiva.

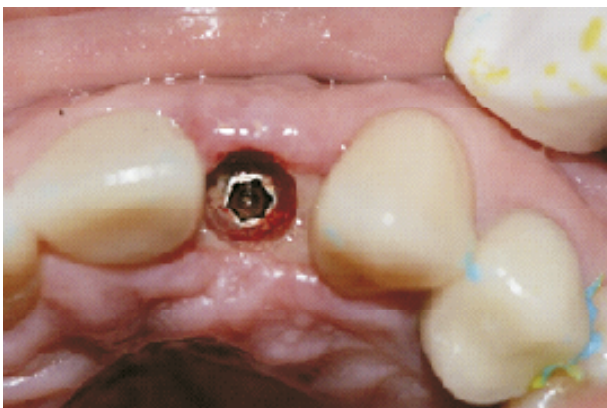
Figura 3: Implante hexágono externo instalado, substituindo o elemento 2.2.

Após a exodontia da raiz residual, foi instalado um implante imediato do tipo hexágono externo, com dimensões 3,75x11,5mm (DSP biomedical, Campo Largo, Paraná, Brasil) (Figura 3). Em seguida, foi posicionado o cicatrizador gengival (DSP biomedical, Campo Largo, Paraná, Brasil) (Figura 4), aguardou-se o período de 1 dia e então foi realizada sua remoção (Figura 5).

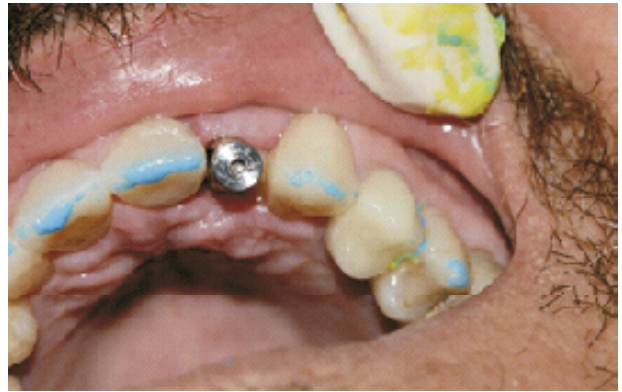
Figura 4: Cicatrizador gengival posicionado.

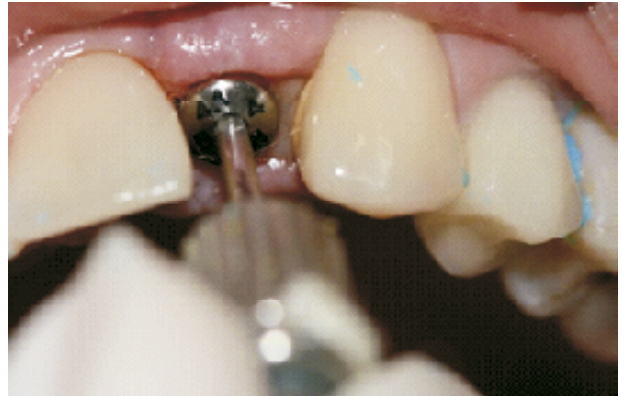
Figura 5: Remoção do cicatrizador gengival.

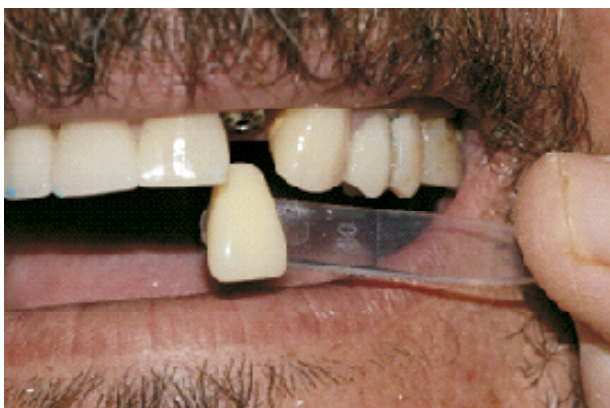
Figura 8: Escolha da cor do provisório.

Após a moldagem, o provisório foi confeccionado utilizando resina acrílica termopolimerizável (RAAT) da marca Dencor (Clássico Ind. E Com., São Paulo, Brasil). A cor foi selecionada pela escala de cor Dencor (Clássico Ind. E Com., São Paulo, Brasil) (Figura 8).

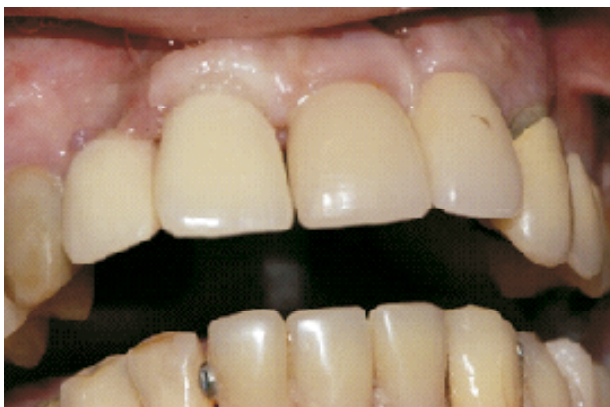
Figura 9: Provisório instalado.

Após a confecção do provisório, o mesmo foi parafusado ao UCLA com cinta metálica (DSP biomedical, Campo Largo, Paraná, Brasil) (Figura 9).
