TRATAMENTO DE PSEUDOARTROSE MANDIBULAR RELATO DE CASO

TREATMENT OF MANDIBULAR PSEUDOARTROSIS CASE REPORT

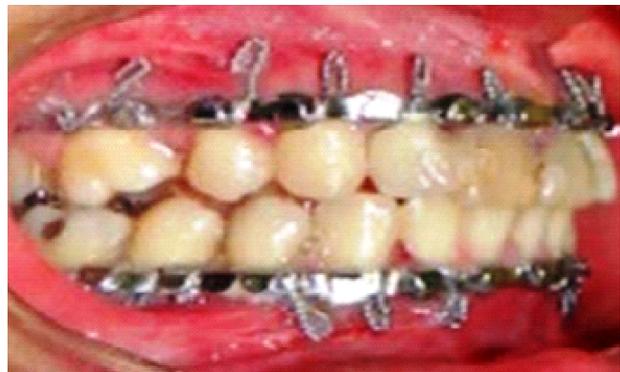
Figura 2 - Imagem oclusal pré-operatória direita. Observar discreta distopia oclusal.

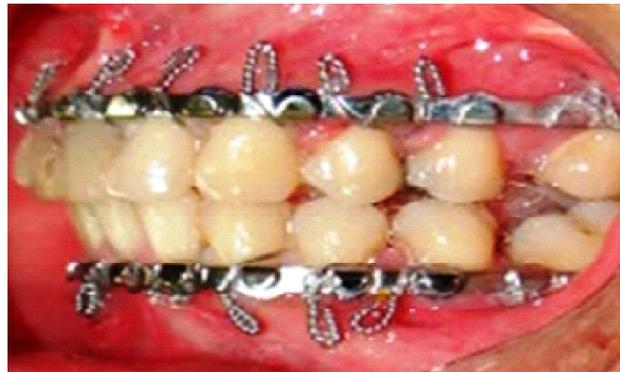
Figura 3 - Imagem oclusal pré-operatória esquerda. Observar discreta distopia oclusal.

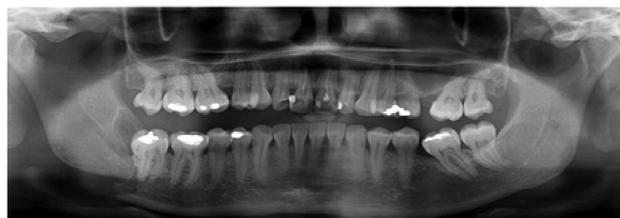
Figura 4 - Radiografia panorâmica pós-trauma. Observar dente em traço de fratura.

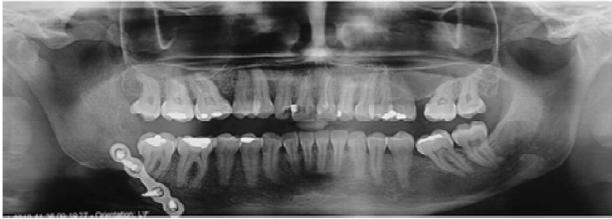
Figura 5 - Radiografia panorâmica após a primeira intervenção cirúrgica. Observar deslocamento desfavorável (para cima) de coto proximal.

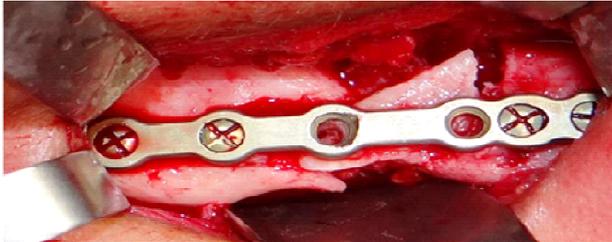
Figura 6 - Fixação de fratura. Observar interposição de enxerto ósseo.

Diagnosticada a pseudoartrose, foi realizada a reabordagem cirúrgica através de acesso submandibular para remoção da placa, seguida de desbridamento de tecido fibroso entre os cotos ósseos e redução e fixação dos cotos (com placa reta de 07 furos e 05 parafusos do sistema 2.4) (Figura 6). Após adequada redução e fixação, percebeu-se a formação de gap ósseo entre os cotos fraturados. Optou-se, então, pela interposição de enxerto ósseo autógeno, tendo como área doadora o processo coronóide mandibular direito (Figura 6). Neste momento, foi realizada a exodontia da unidade 47. No pós-operatório, foi instituída dieta líquida/pastosa por um período de 15 dias.

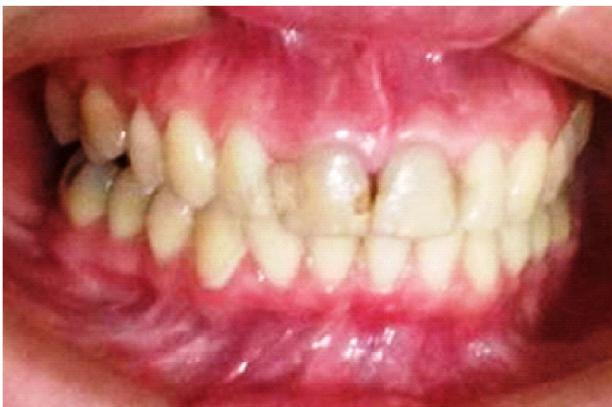
Figura 8 - Imagem oclusal direita (1 ano pós-operatório). Observar bom padrão oclusal.

A paciente evoluiu no 1º ano pós-operatório sem queixas, quando se observou radiograficamente sinais sugestivos de boa cicatrização óssea (Figura 7, 8, 9 e 10).

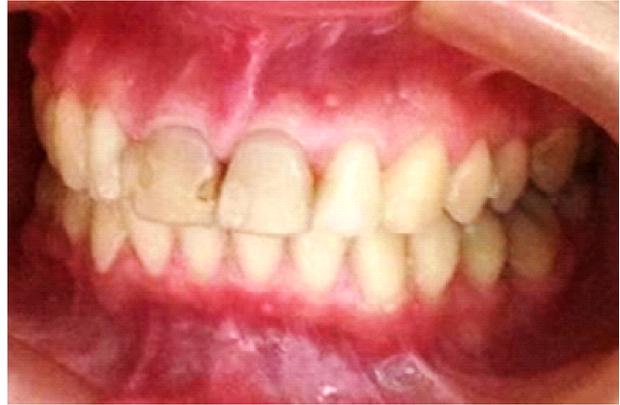
Figura 9 - Imagem oclusal esquerda (1 ano pós-operatório). Observar bom padrão oclusal.

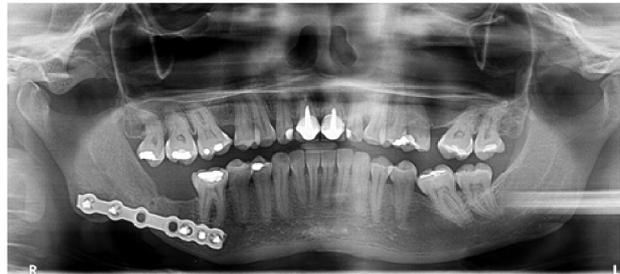
Figura 10 - Radiografia panorâmica (1 ano pós-operatório). Observar consolidação de enxerto ósseo.
